# Soester Zeitschrift

## JOHANNES MÜLLER-KISSING

### BAUHISTORISCHE NAHAUFNAHME: DER DECKUNGSGRABEN IM ULRICH-JAKOBI-WALL IM KONTEXT DES LUFTSCHUTZES DER STADT SOEST

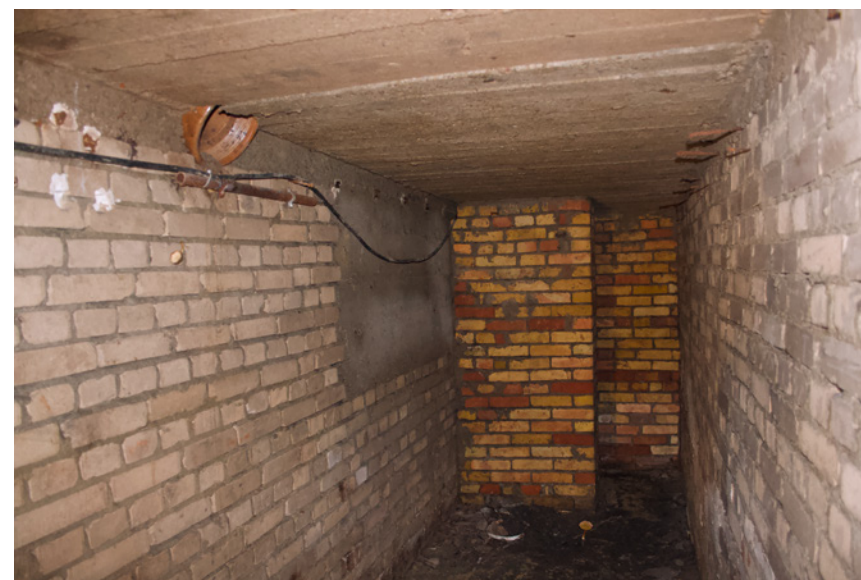
Abbildung 1: Blick in die Südostsektion des Stollens mit seiner Mischung aus Mauerwerk und Betonabschnitten. Foto: Verf.

umgängliche Vandalismus und Diebstahl möglicher NS-Paraphernalia in derartigen Bauwerken hielt sich durch die Vermauerung in Grenzen (Abb. 1). Zusammengenommen stellt der Luftschutzstollen am Ulrich-Jakobi-Wall einen seltenen Befund von hohem wissenschaftlichem Wert dar, den es gilt, in der Folge im Kontext des Luftschutzes vorzustellen<sup>1</sup>.

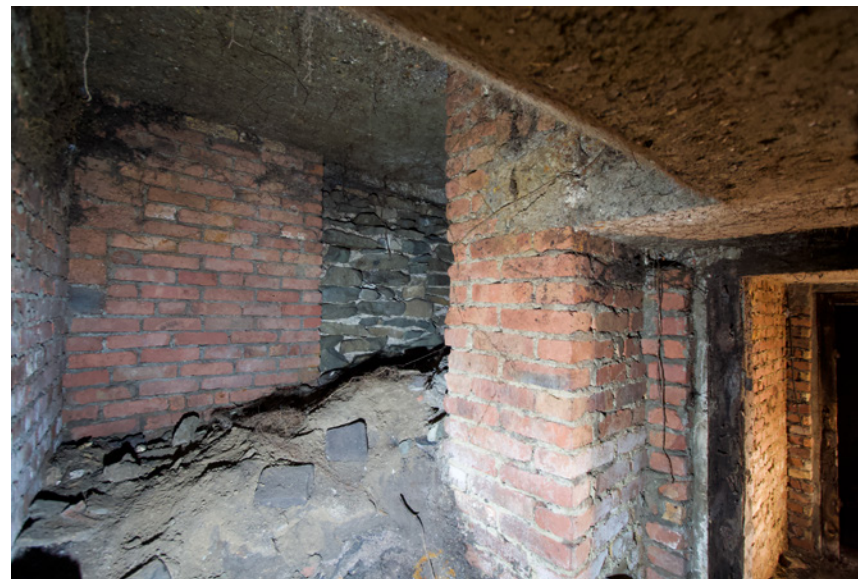
Abbildung 3: Blick hinauf zum mit Bruchsteinen vermauerten Nordwestzugang (Bildmitte). Am Rechten unteren Bildrand ist die Schleuse zu erkennen. Foto: Verf.

Der Deckungsgraben im Ulrich-Jakobi-Wall stellt bautechnisch in vielerlei Hinsicht eine Besonderheit zu den normalen Bautypen wie dem Graben am Burghofmuseum dar, was eine direkte Folge des Bauplatzes ist (Abb. 2). Im Gegensatz zu den anderen Gräben, die gezackt angelegt wurden, nutzt er den Wallkörper als Schutzhülle und musste dementsprechend gerade verlaufen. Gleichzeitig sollte ein Walldurchbruch in den Bau integriert werden, um einen Verkehr außerhalb der Stadt zu ermöglichen. Der Durchbruch bildete den mittigen Zugang, an den sich im Südosten und Nordwesten jeweils eine ca. 30 m lange Sektion anschloss. Die Regel, immer mindestens einen Zugang und einen Notausgang zu haben, wurde im Fall des untersuchten Deckungsgrabens so gelöst, dass an den dem Durchbruch abgewandten Enden der Schutzsektionen jeweils ein weiterer Zugang angelegt wurde. Die auf die Ulrich-Jakobi-Wallstraße führenden Türöffnungen wurden nach dem Krieg vermauert, sind aber heute noch im Mauerbild zu erkennen (Abb. 3). Neben dem gradlinigen Verlauf ist vor

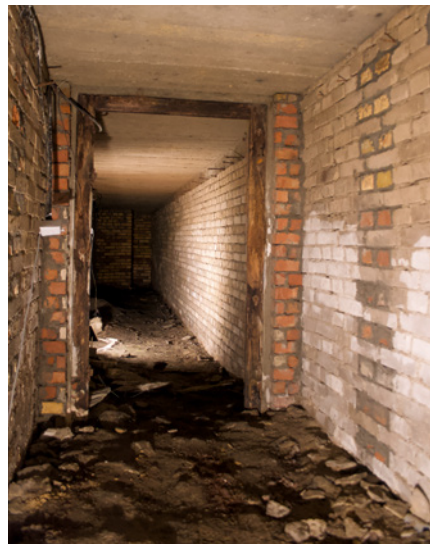
Abbildung 4: Rechts im Bild sind die Reste der abgeschlagenen Türleibung zu erkennen, die weiter hinten eingebaut werden musste. Foto: Verf.

Von dem Walldurchgang aus gelangte man durch eine Schleuse aus zwei Holztüren in den eigentlichen Schutzraum, der eine Länge von insgesamt 20 m besaß. Umbaumaßnahmen in der Schleuse der Südostsektion zeigen, dass die Maurer hier einen Fehler machten und die Schleusentüren zu dicht aufeinander folgen ließen. Ein Versetzen der inneren Türleibung war allerdings notwendig, um die Schleuse mit einer Krankentrage betreten zu

können (Abb. 4). Gleiches galt für die Breite der Treppenzugänge, die zumindest vor den Türen zwei Personen genug Platz bieten sollten, um hinunterzulaufen und gleichzeitig genug Bewegungsfreiraum für eine Krankentrage bieten sollten<sup>11</sup>.

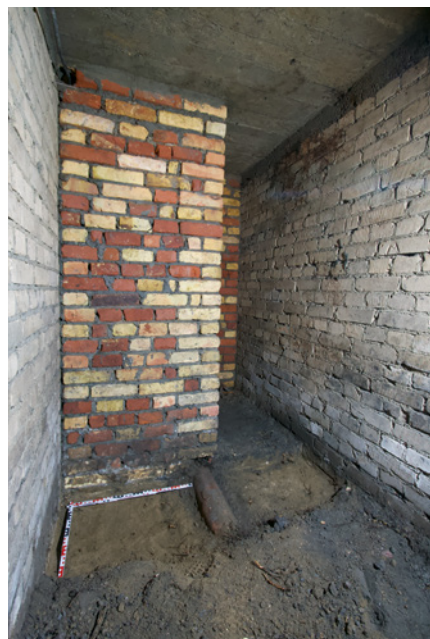
Abbildung 5: Detailansicht der Schikane mit der darunter liegenden Drainageröhre. Foto: Verf.

Mittig wurde der Schutzraum durch eine Schikane aus zwei 0,5 m starken Ziegelsteinsäulen getrennt. Dies war notwendig, um Schäden bei Durchschlägen von Bomben auf einen Teil des Bauwerks zu beschränken. Da die Schikanen lediglich einen schwer begehbaren, doppelt gewinkelten und 0,5 m schmalen Durchgang besaßen, war es sicherlich vorgesehen, dass die Schutzsuchenden über beide Eingänge nur bis zur Schikane durchrückten, wenn der Deckungsgraben bei Alarm betreten wurde (Abb. 5). Interessanterweise ließ sich nur eine Ofenstelle innerhalb der gesamten Schutzsektion feststellen, weshalb es wahrscheinlich ist, dass die Schikane erst nachträglich eingebaut wurde. Reste der Ofenrohrhalterung und die verußte Auslassöffnung fanden sich im nördlichen Abschnitt der Nordwestsektion.

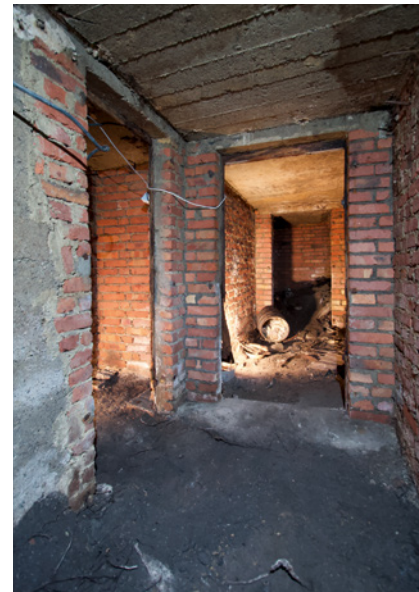
Abbildung 6: Blick aus dem Schutzraum hinaus auf den Abortraum und die Schleuse. Foto: Verf.

Der zweite Zugang erfolgte über die Ulrich-Jakobi-Wallstraße. Über mehrere, heute verschüttete Stufen gelangten die Schutzsuchenden durch eine Schleuse in den Schutzbau. Direkt neben der Schleuse war eine Nische in den Wall gegraben worden. Hier wird ein Trockenklosett gestanden haben, das üblicherweise nach jeder Benutzung mit etwas Torf gefüllt wurde (Abb. 6).

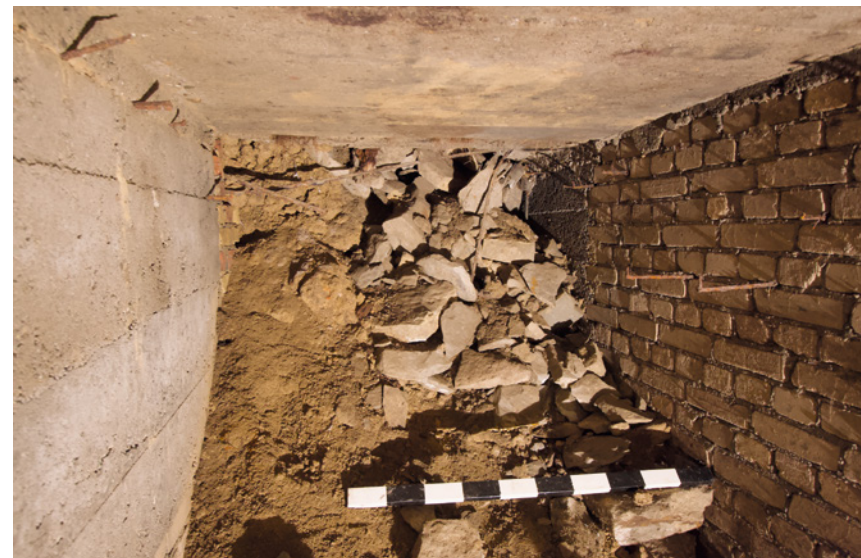
Abbildung 8: Blick auf den Einsturz, der den weiteren südöstlichen Abschnitt blockiert. Foto: Verf.

Beide Schutzsektionen waren sicherlich gleich aufgebaut, auch wenn die südöstliche teilweise nicht untersucht werden konnte. Ein Volltreffer blockiert den Stollen seit Kriegsende und eine Untersuchung war daher nicht möglich.

Dieses letzte Kapitel des Krieges in Soest wird durch den verschütteten Südostteil des Deckungsgrabens eindrücklich beleuchtet. Wenige Meter nach der Schikane ist die Decke zerstört und der weitere Durchgang wird durch Erdreich und Steine blockiert. Die Spuren zeigen eindeutig, dass ein Geschoss oberhalb der deutlich zu dünnen und mit zu wenig Stahl armierten Decke explodierte und sie in den Deckungsgraben drückte. Die Art des Schadens deutet weiterhin darauf hin, dass es sich nicht um einen Bombentreffer, sondern um ein Artilleriegeschoss handelte (Abb. 8). Ein mögliches Opfer konnte anhand des Sterberegisters nachgewiesen werden. Der 15-jährige Jugendliche wird in den Unterlagen als am Ulrich-Jakobi-Wall in Folge von Feindeinwirkung gefallen bezeichnet. Als Todeszeitpunkt wird der 5. April 1945, drei Uhr nachts, angegeben, als andere Tagebucheinträge von starkem Artilleriefeuer sprechen. Anscheinend war er mit seiner Mutter im Deckungsgraben, die dann auch die Todesanzeige bei der Stadt einreichte. Da keine weiteren Toten in den vergangenen Monaten ermittelt werden konnten, könnte es sein, dass viele der normalerweise hier Schutzsuchenden in dieser Nacht in ihren Kellern blieben, da sie sich aufgrund des andauernden Beschusses nicht auf die Straßen
