**STADT SOEST | VORBEREITENDE  
UNTERSUCHUNG (VU)  
GEM. § 141 BAUGB FÜR DIE ALTSTADT**

**ERGEBNISBERICHT**

12. Januar 2023

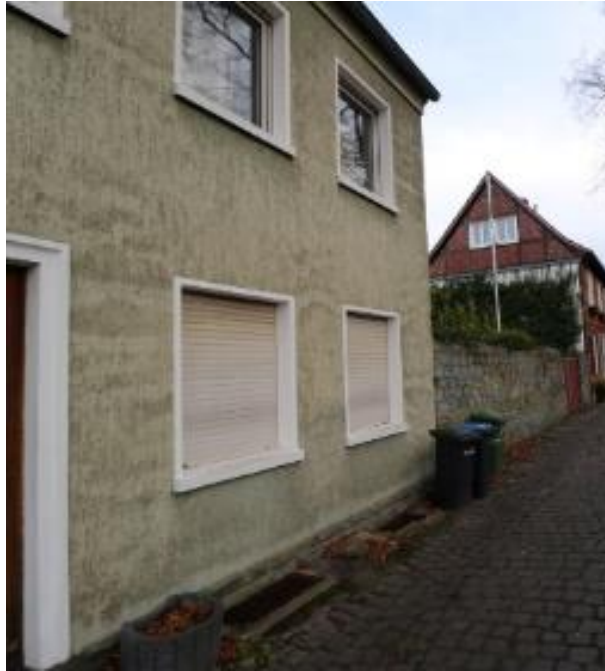
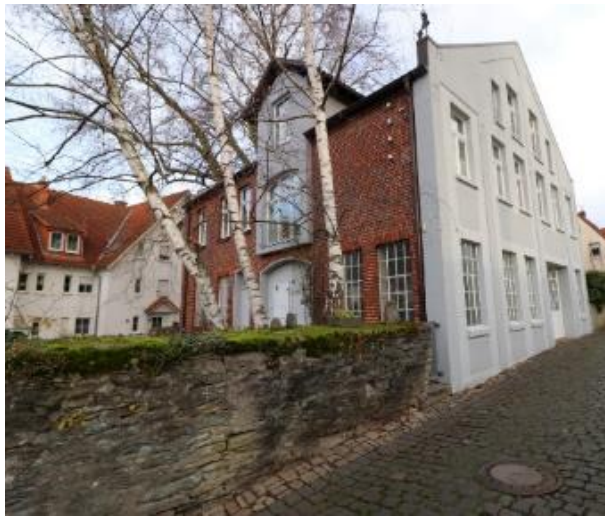
## 1. Grandweg-Ulricher-Wallstraße

Die Gebäude entlang des Grandweg-Ulricher-Wallstraße sind grundlegend in einem akzeptablen Zustand. Einige Gebäude sind oberflächlich renoviert (teilweise relativ neue Fassadenanstriche oder neue Fenster). Leichte Mängel an den Fassaden sind stellenweise erkennbar. Die Straße ist insgesamt nicht sehr auffällig. Auffällig sind in diesem Straßenzug die halbhohen Mauern, die den Altstadtbereich durchlaufen. Der überwiegende Bauzustand kann mit der **Kategorie B** | geringe Mängel gekennzeichnet werden.

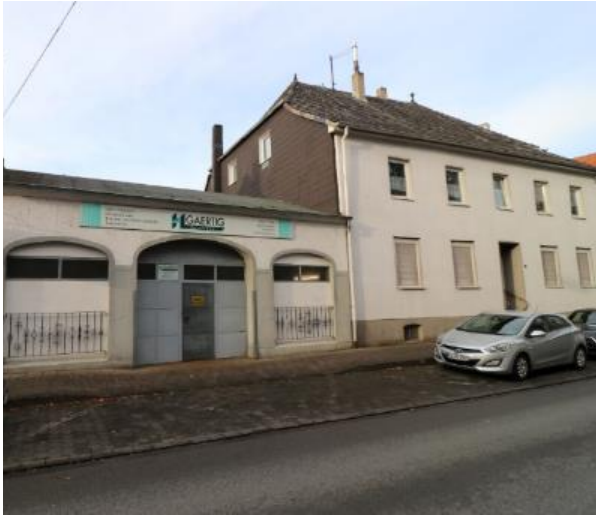
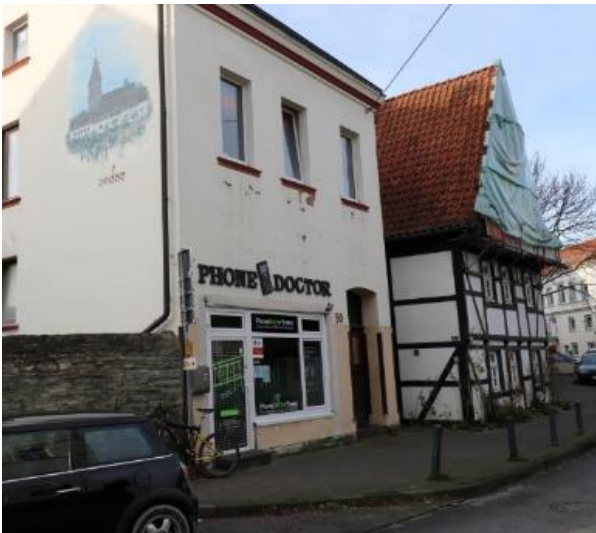
## 2. Ulricherstraße

Im Süden eine der HaupteinfallsstraÙe in die historische Altstadt. Daher eine erkennbar höhere/hohe Verkehrsbelastung und Gestalterische Mängel erkennbar. Bauzustand bzw. Bausubstanz insgesamt erkennbar mit leichten Mängeln (**Kategorie B**). Einige Gebäude fallen mit größeren Mängeln und Sanierungsstau aus. (exakte Hausnummer siehe Anlage 5). Diese Immobilien haben deutliche Instandsetzungsmängel an der Außenhülle.

Der energetische Zustand lässt sich ähnlich beschreiben. Größtenteils **Kategorie B**, d.h. energetischer Zustand mit Verbesserungsbedarf. Die oben verwiesenen Gebäude weisen auch energetisch erhebliche Mängel auf.

Besonders im südlichen Einfallsbereich in die Altstadt eine ganze Zeile denkmalgeschützter Gebäude. Als Eingangstor in die Altstadt daher auch stadtbildprägende Bedeutung. Ein besonderes Augenmerk sollte bei einer zukünftigen Beratung im Hinblick auf energetische Aspekte sowohl auf die Fassadengestaltung (hier sind teilweise baustrukturelle Mängel sowie unsachgemäÙe Sanierung erkennbar) als auch auf Potenziale der Innensanierung (Kellerdeckendämmung etc.) gesetzt werden. Letztere sind baukulturell überwiegend unproblematisch, besitzen jedoch Potenzial für die energetische Erneuerung.

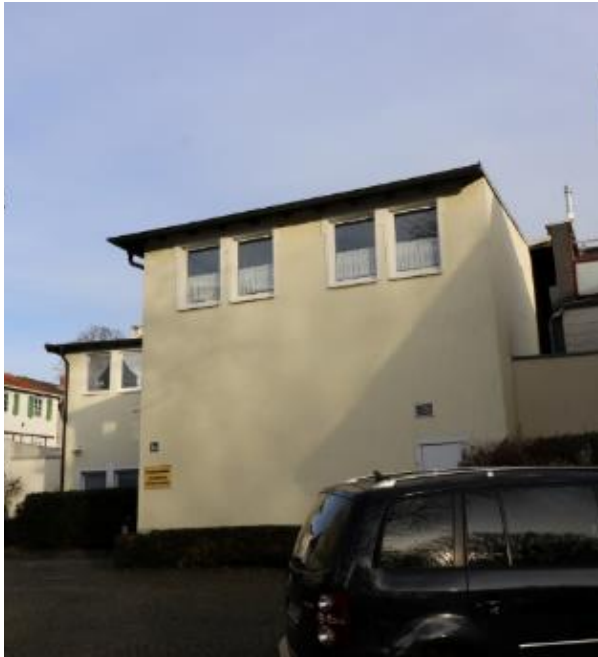
### 3. Schüngelgasse

Der Gebäudebestand besitzt augenscheinlich Modernisierungsbedarf. Der Bauzustand ist nicht besonders schlecht, aber auch nicht optimal. Außerdem sind gestalterische Mängel vorhanden.

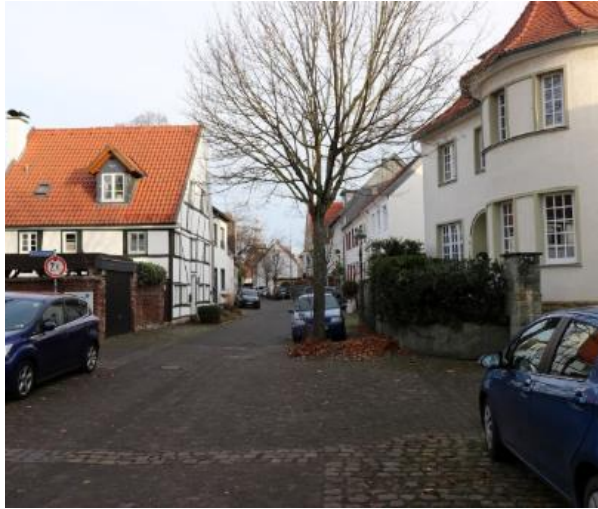
#### 4. Grüne Hecke

Die Gebäude weisen keine auffälligen Mängel auf. Insgesamt besteht Verbesserungsbedarf an der äußeren Hülle.

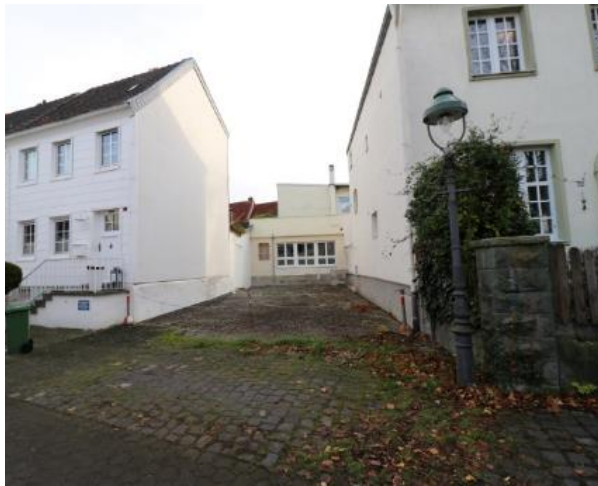
Der energetische Zustand ist schlechter einzustufen. Es besteht ein ersichtlicher Sanierungsbedarf durch vielfach fehlende Dämmung und alte Fenster.

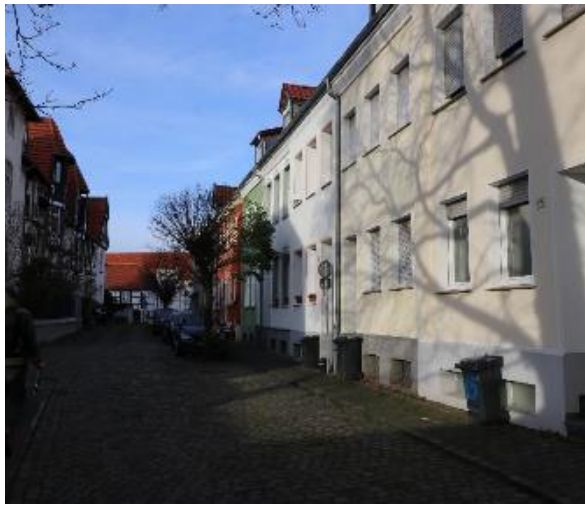
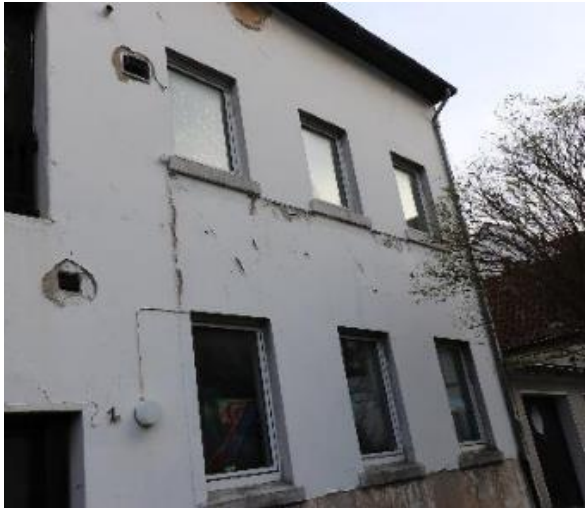
## 5. Lange Gasse

Der Bauzustand der Gebäude in der Lange Gasse ist insgesamt ansprechend und ohne sichtbare Mängel (**Kategorie A**). Gepflegte Fassaden, intakte Fenster und Dächer kennzeichnen den Straßenzug. Drei Gebäude fallen aus der Bewertung heraus (**Kategorie C**), sie weisen deutliche Instandsetzungsmängel und einen Sanierungsstau auf, einhergehend mit Leerstand im Erdgeschoss (genaue Adresse siehe Anlage 5)

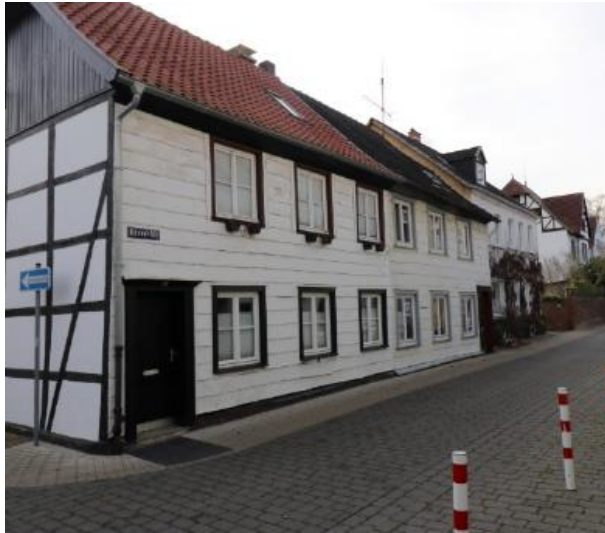
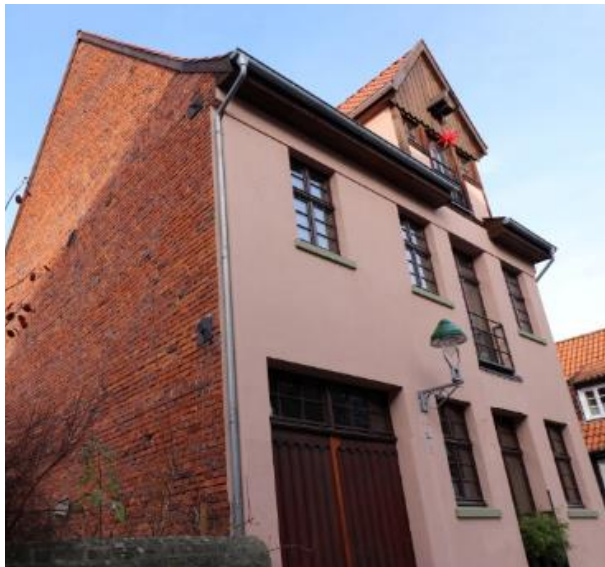
## 6. Kesselstraße

Das Erscheinungsbild des Straßenzuges im südlichen Bereich der Kesselstraße ist geprägt durch einige äußerlich gut sanierte, denkmalgeschützte Gebäude. Daher sind der Bauzustand und die äußere Gestaltung mit der **Kategorie A** zu bewerten.

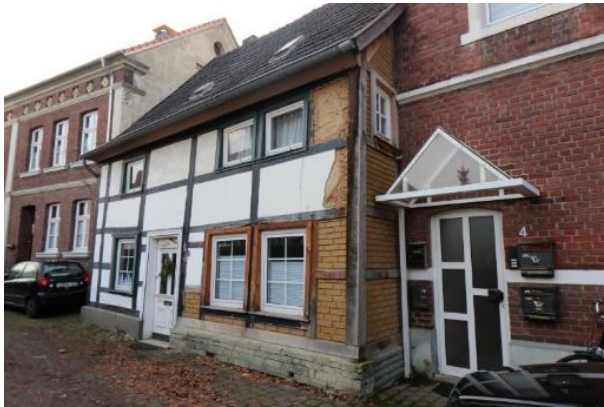
## 7. Drostengasse

Der Bauzustand der Gebäude im südlichen Straßenverlauf ist in einem schlechten Bauzustand mit Sanierungsstau und Mängeln. Besonders auffällig ist ein Gebäude (siehe Anlage 5)

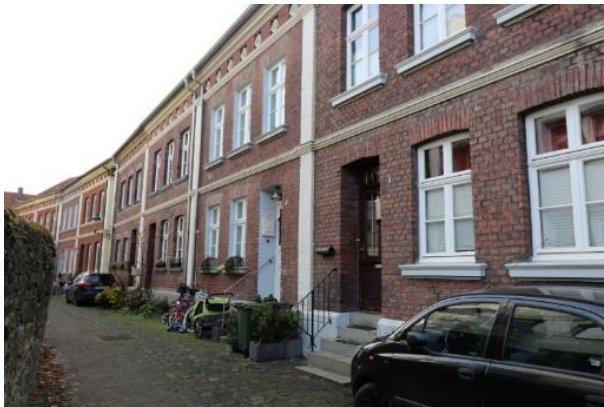
Auf der gegenüberliegenden Straßenseite bietet sich ein anderes Bild. Ein komplett saniertes Gebäudeensemble (**Kategorie A**).

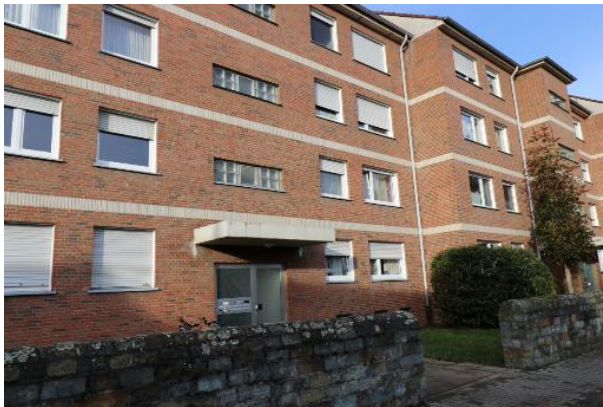
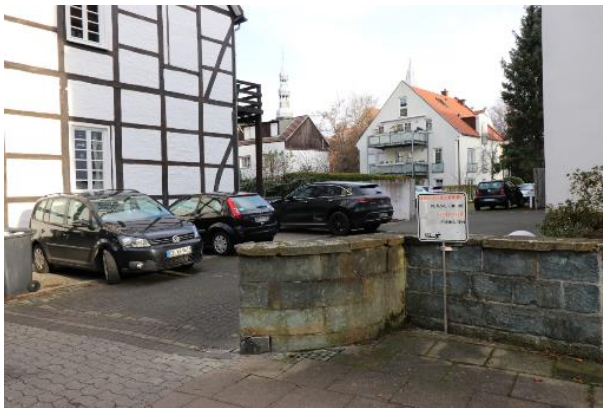
## 8. Grüne Hecke | Nördliche Straßenverlauf

Die Gebäude in der Grünen Hecke sind überwiegend Anfang der 80er Jahre erbaut und in einem akzeptablen Zustand. Teilweise ist Fassadenbegrünung vorhanden.

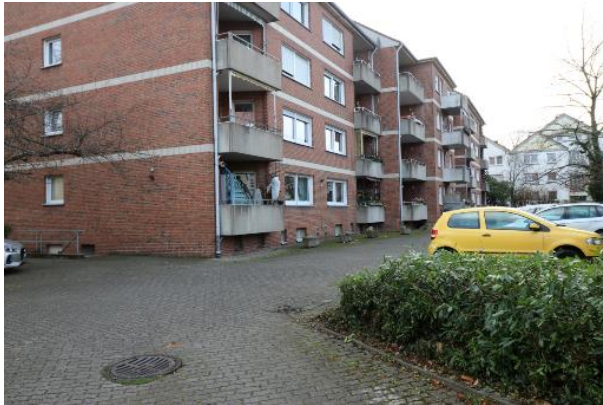
**9 Kesselstraße | Nördlicher Straßenverlauf | Straßenverlaufsmitte**

Der Bauzustand der Gebäude nördliche Kesselstraße Ecke Paulistraße weist leichte Mängel auf. Hinzu kommt Leerstand in den Gebäuden. Der Straßenzug insgesamt kann als **Kategorie B** gekennzeichnet werden.

Im mittleren Straßenbereich finden sich vor allem Gebäude der **Zustandskategorien B und C**. Es besteht leichter bis teilweise schwerer Sanierungsbedarf. Mängel und Missstände sind vorhanden.

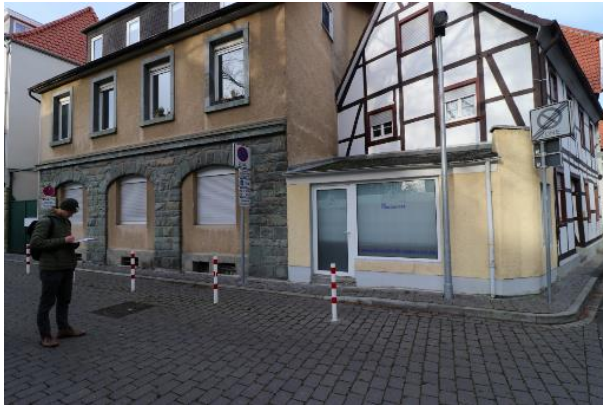
Einige Denkmalgeschützte Gebäude, teilweise auch kleine Ensembles mit 2 bis 4 Gebäuden. Problematisch ist in diesem Bereich in Teilen die Fassadengestaltung, die in Bezug auf Stadtgestaltung und Material negativ wirkt.

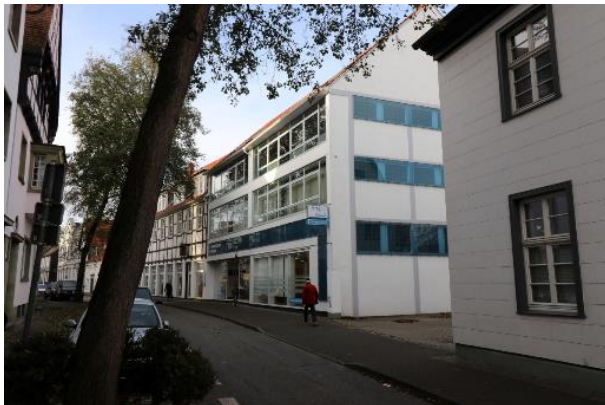
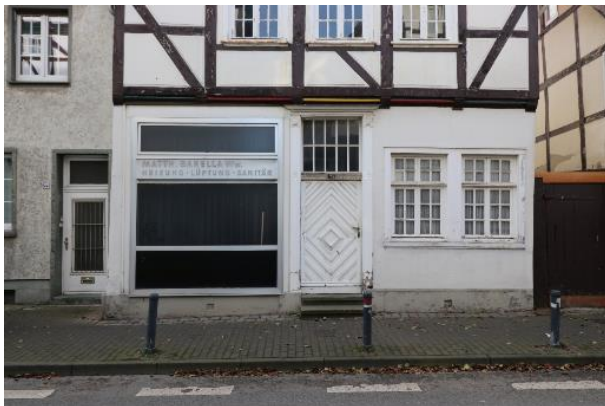
## 10. Jakobstraße

Die Jakobstraße ist eine der Haupteinfahrstraßen in das Gebiet der historischen Altstadt und dementsprechend verkehrsreich mit entsprechenden Folgeschäden, auch für die Gebäudesubstanz.

Der Bauzustand der Gebäude ist unterschiedlich und sehr gemischt. Gut sanierte Gebäude wechseln sich mit Immobilien ab, die einen Sanierungsstau und auch gestalterische Mängel aufweisen. Besonders auffällig die Jakobstraße 35. Erheblicher Sanierungsbedarf, gestalterische Mängel und Leerstand kennzeichnen dieses Gebäude.

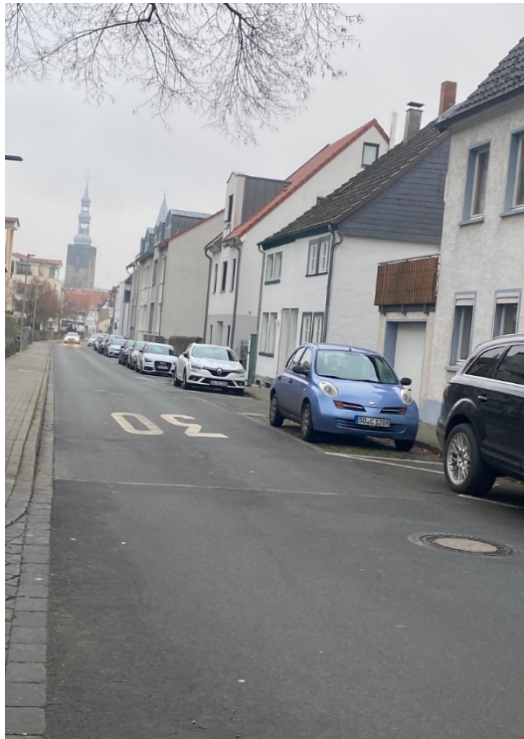
## 11. Höggenstraße

Der Bauzustand der Gebäude in der Höggenstraße ist unterschiedlich. Die vorhandene Villenbebauung ist in sehr gutem Zustand

Höggenstraße 1, um 1220 errichtet. Eines der ältesten Gebäude in Soest und daher von besonderer Bedeutung. Außerdem von Bedeutung ist die Blickbeziehung mit dem Höggenäßchen

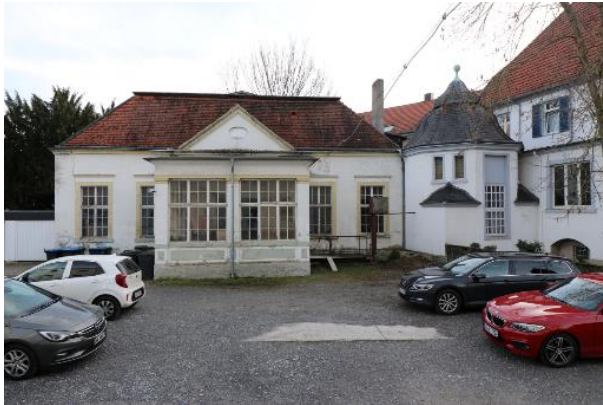
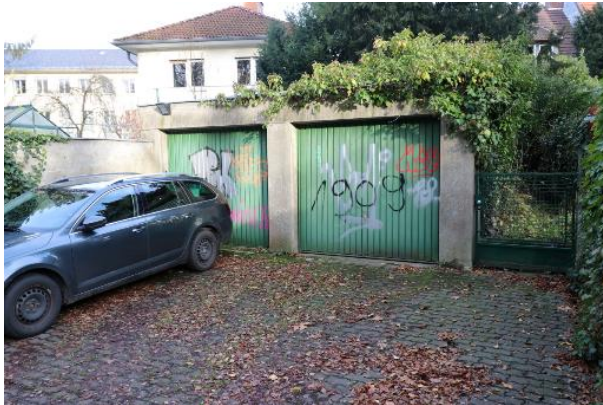
## 12. Ueliksgasse | Hinterhof

Der Hinterhof bzw. die rückwärtige Ansicht eines größeren stadtbildprägenden Gebäudes. Der Hof ist komplett versiegelt und wenig gestaltet. Der rückwärtige Gebäudeteil besteht aus einem nicht genutzten Festsaal und weist erheblichen Sanierungsbedarf auf.

Auf Grund der Größe und der Gestaltung ein stadtbildprägendes Gebäude. In Bezug auf das Stadtbild ist in diesem Bereich insbesondere der hohe Versiegelungsgrad und der große Flächenbedarf in Bezug auf den ruhenden Verkehr sichtbar. Grundsätzlich ist hier vor dem Hintergrund des Stadtbilds, aber auch das Thema Klimafolgenanpassung zu prüfen, welcher kommunaler Handlungsspielraum besteht.

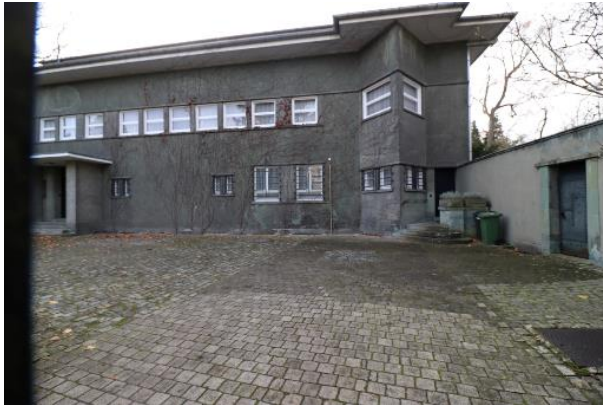
**13. Roßkampffsgasse**

Gebäudeensemble aus den 20er Jahren, das unter Denkmalschutz steht. Freiflächengestaltung etwas verwahrlost, aber bewohnt. Insgesamt besteht Sanierungsbedarf, aber die Gebäude sind noch in einem relativ guten Zustand.

Das Gebäude stellt aufgrund des charakteristischen, noch weitgehend ablesbaren Baustils der 20er Jahre eine Besonderheit in der Soester Altstadt dar und sollte daher eine besondere Berücksichtigung in Bezug auf eine energetische Sanierung finden, Insbesondere sind bei diesem Objekt Fassadendetails (Fenster etc.) behutsam zu betrachten und benötigen architektonische Expertise.

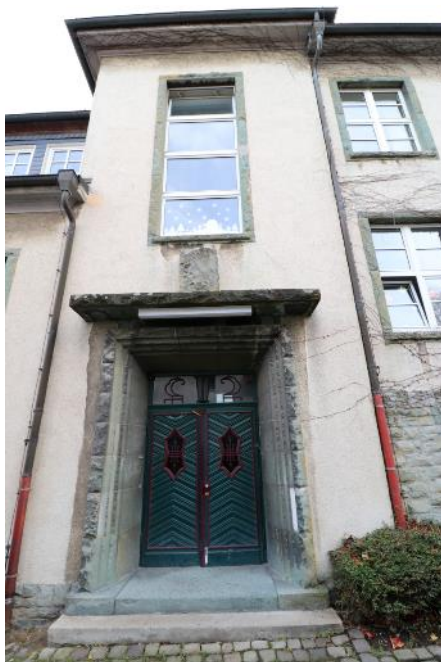
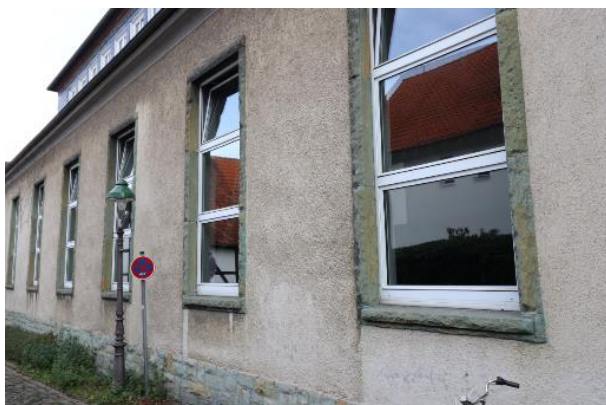
**14. Lavauengasse**

Ehemals als Schule genutztes Gebäude. Der Bauzustand ist unsaniert und etwas heruntergekommen. In dieser Straße nimmt das Schulgebäude die größte Fläche ein. Das komplette Gebäude sollte umfassend saniert werden.

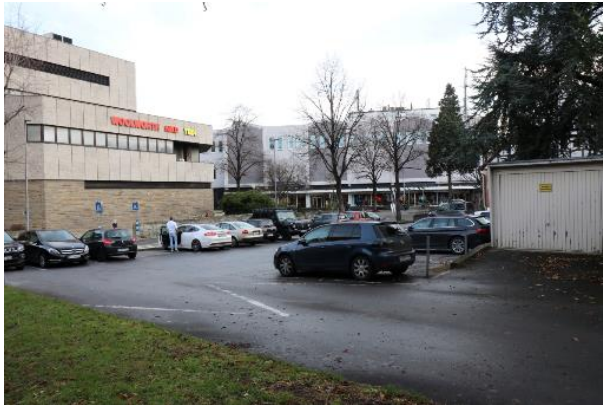
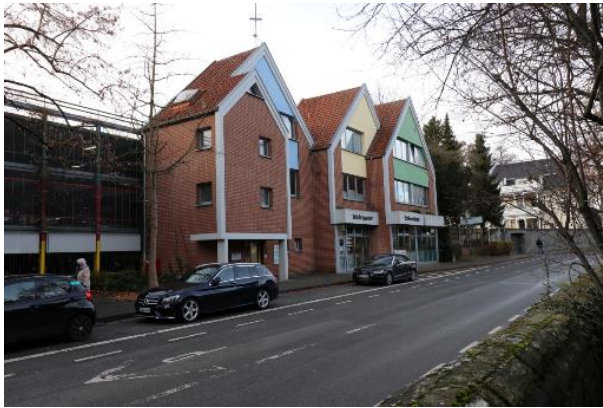
## 16. Dominikanerstraße

Nachverdichteter Gebäudebestand u.a durch das Kaufhaus mit einem Parkhaus. Gebäude aus den 80er Jahren. Zustand entspricht dem Bualter, kein nennenswerter Sanierungsstau, ist aber daher auch in keinem Top Zustand.

Denkmalgeschütztes großes Gebäude westlich neben dem Kaufhaus. Insgesamt kein sehr attraktiver Bereich der Altstadt mit Randlage. In Bezug auf das Stadtbild ist auch in diesem Bereich insbesondere der hohe Versiegelungsgrad und der große Flächenbedarf in Bezug auf den ruhenden Verkehr sichtbar. Grundsätzlich ist hier vor dem Hintergrund des Themas Klimafolgenanpassung zu prüfen, welcher kommunaler Handlungsspielraum besteht.

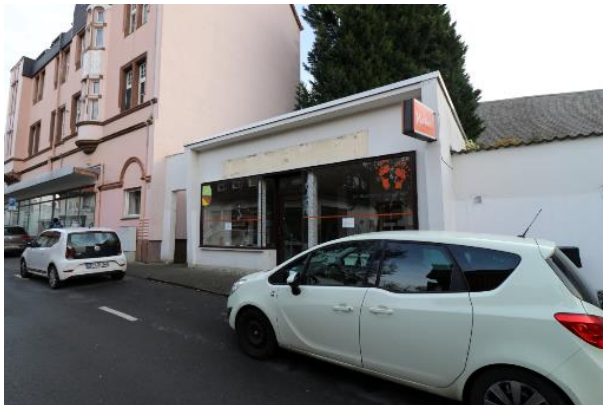
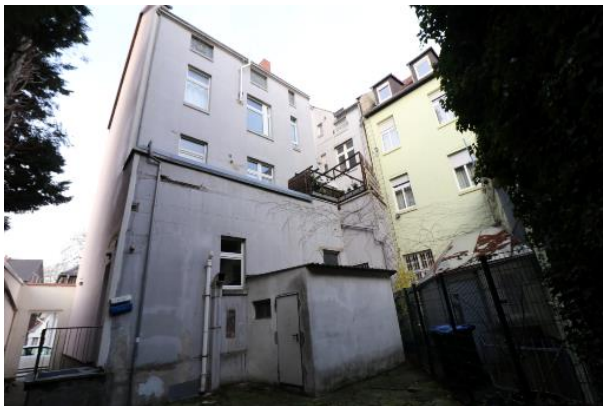
### 17. An den Dominikanern

Der Straßenzug gibt insgesamt kein sehr gutes Gesamtbild ab. Aufgefüllte Baulücken mit niedrig geschossiger Nachkriegsbebauung in schlechtem Gesamtzustand. Erkennbarer Sanierungsstau an einigen Gebäuden.

Entsprechend des Gesamteindrucks gilt auch für den energetischen Zustand, dass energetische Instandsetzungsmängel vorhanden sind (Dämmung, Fenster, Dach etc.).

Funktionale und städtebauliche Mängel kennzeichnen das Gesamtbild der Straße. Diese Mängel sind zwar nicht gravierend, aber es besteht Aufwertungsbedarf in allen Bereichen.

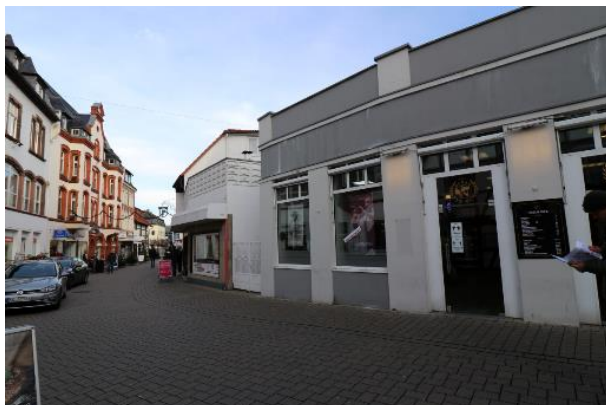
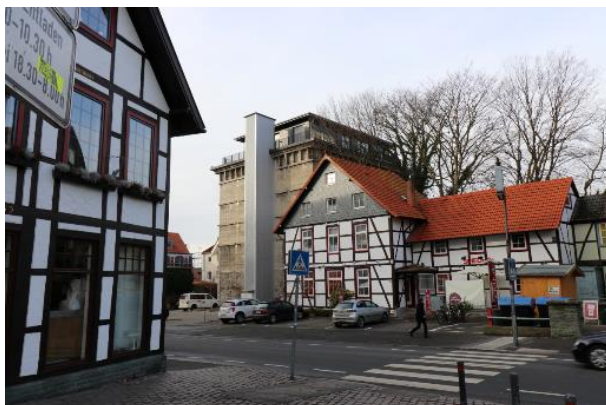
## 18. Brüderstraße

Sehr gemischte Struktur hinsichtlich des Baualters und des Zustandes. Ebenso der Bauzustand. Die westliche Straßenseite ist komplett denkmalgeschützt. Es besteht ein sichtbarer Sanierungsstau an einigen Gebäuden.

Die westliche Straßenseite ist eine durchgehend denkmalgeschützte Häuserzeile mit kleinteiliger Fachwerkbauung und mit stadtbildprägender Bedeutung  
Öffentliche Raum sehr zerstückelt und unattraktiv.

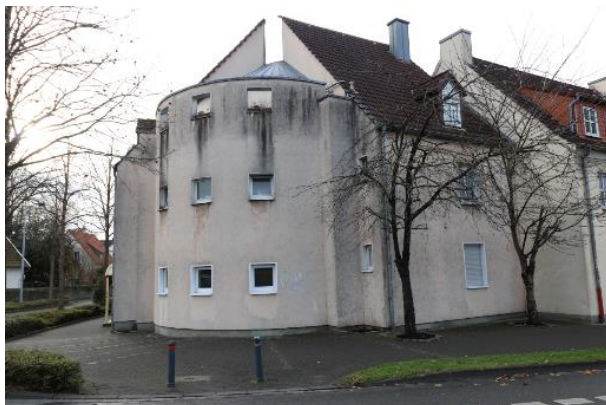
### 19. Brüder-Walburger-Wallstraße

Der Bauzustand der Immobilien in der Brüder-Walburger-Wallstraße ist im Verhältnis zu den übrigen Straßenzügen der Altstadt in einem schlechten Zustand mit deutlichen Mängeln. Erste Anzeichen von Verwahrlosung der Gebäude ist erkennbar. Es besteht erheblicher Sanierungstau. Auch Häuser jüngeren Baualters, beispielsweise das Gebäude Ecke Schültingerstraße, das aus den 80er/90er Jahren stammt, weist erhebliche Mängel an der Fassade auf. Insgesamt bietet sich in diesem nördlichen Bereich an auch die Sozialstruktur mit einzubeziehen.

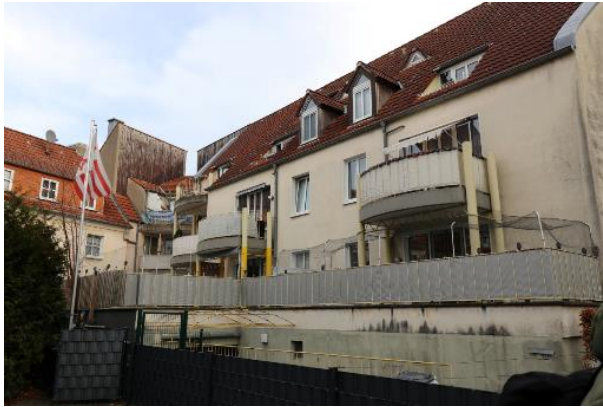
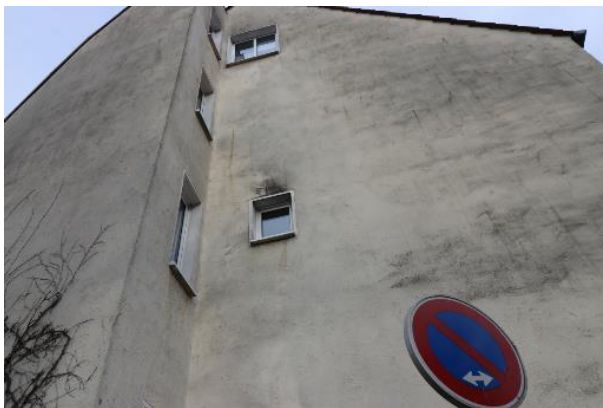
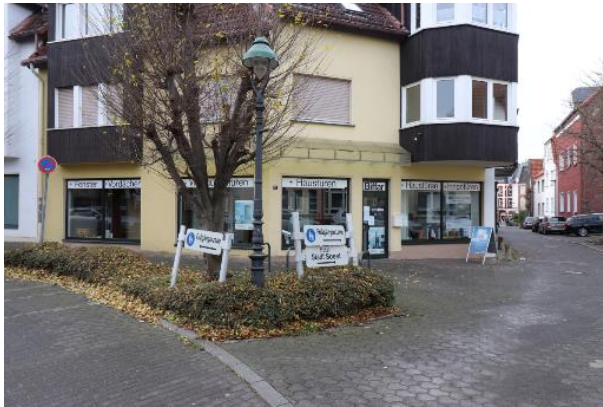
## 20. Stiefernberg

Der Bauzustand der Gebäude ist dem Gebäudealter entsprechend in Ordnung.

Keine nennenswerten Aspekte, einzelne denkmalgeschützten Gebäude. Vereinzelt Gebäude mit Leerstand.

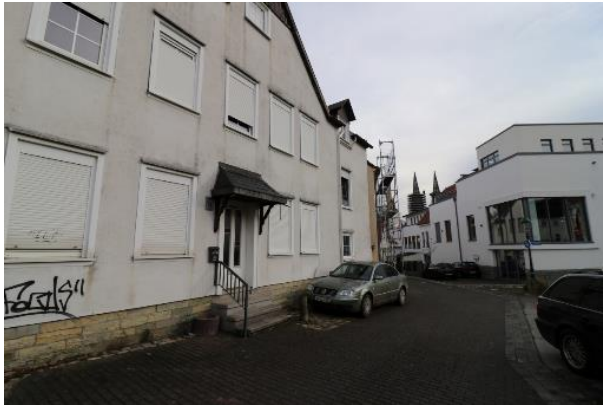
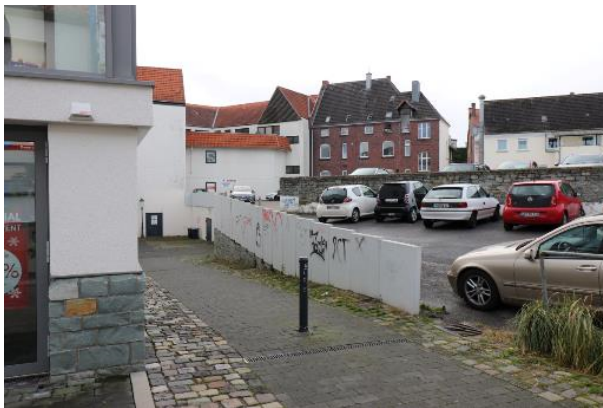
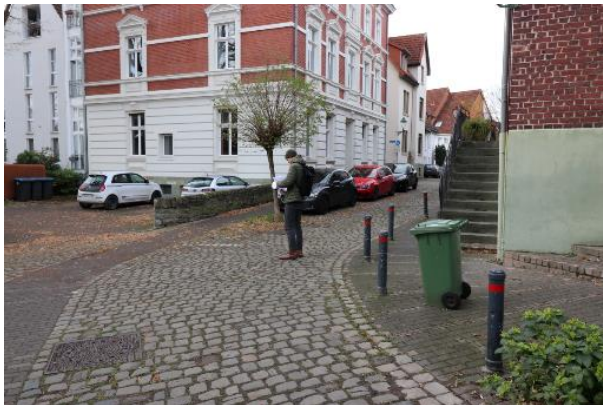
**21. Stiftstraße | Nördlich des Kaufhauses**

Flachbauten der 90er Jahre in einem guten Bauzustand. Denkmalgeschützter Altbau (Villa) im sanierten Zustand.

Kein schlechtes allgemeines Erscheinungsbild des Straßenzuges, aber einige Mängel sind vorhanden.

Öffentliche Raum und Parkflächen sind auf den Grundstücken teilweise weniger attraktiv. In Bezug auf das Stadtbild ist in diesem Bereich insbesondere der hohe Versiegelungsgrad und der große Flächenbedarf in Bezug auf den ruhenden Verkehr sichtbar. Grundsätzlich ist hier vor dem Hintergrund des Stadtbilds, aber auch des Themas Klimafolgenanpassung zu prüfen, welcher kommunaler Handlungsspielraum besteht.

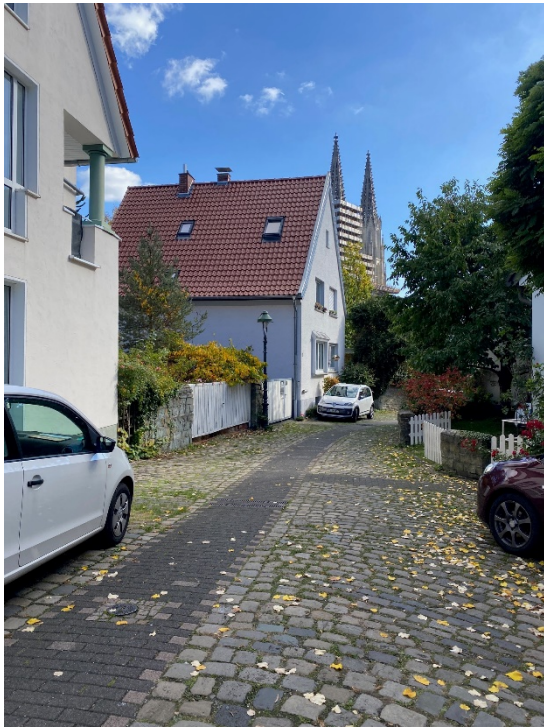
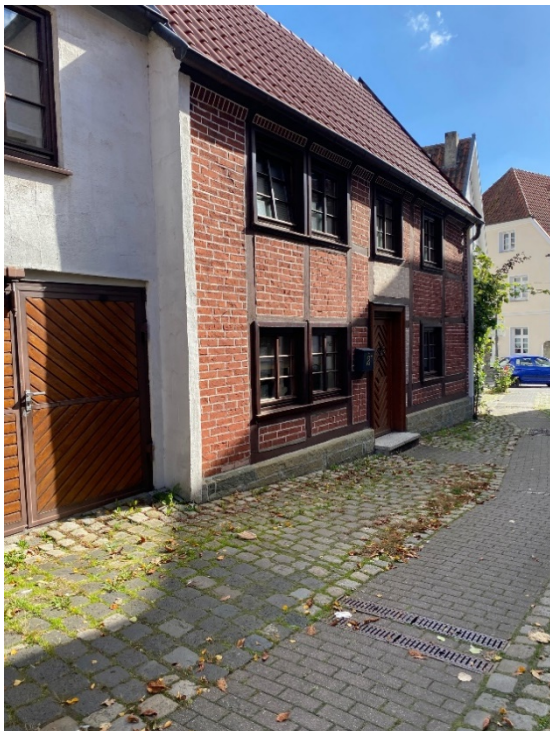
## 22. Magazingasse

Gebäudebestand dieses Straßenzuges ist Baualtersmäßig gemischt. Es gibt sowohl Gebäude aus den 90er Jahren, und auch Altbauten. Es bestehen keine Auffälligkeiten.

Gestreut immer wieder denkmalgeschützte Gebäude in diesem Bereich.

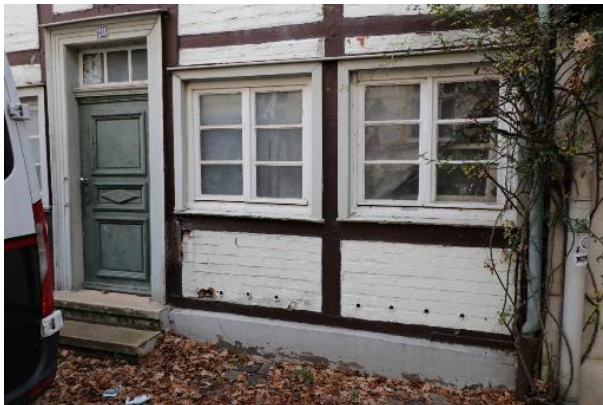
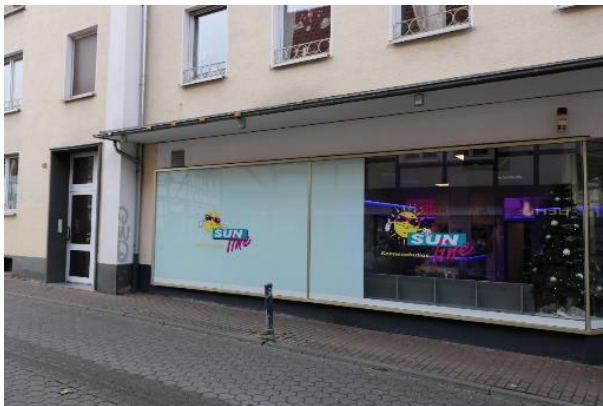
### 23. Walburgerstraße

Gebäudebestand dieses Straßenzuges ist baualtersmäßig gemischt. Gemischte Nachkriegsbebauung mit einem unsanierten Fachwerkhaus. Einige Gebäude haben Sanierungsbedarf. Besonders auffällig ist ein 50er Jahre Gebäude mit Sonnenstudio im Erdgeschoss in der Walburgerstraße/Ecke Am Wurstkessel.

Ggf. sollte hier bei Beratungen zur energetischen Sanierung ein Augenmerk auf die Materialien der Fassadengestaltung gelegt werden. Insgesamt gibt es stadtgestalterische Probleme bei den Fassaden der Erdgeschosse.

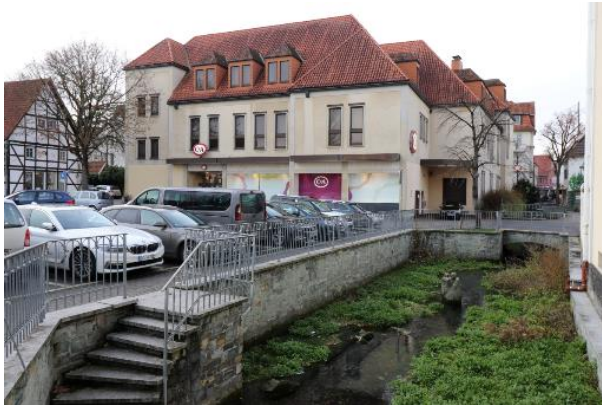
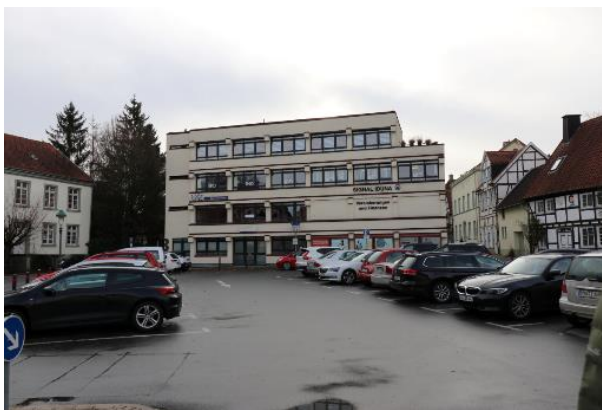
**24. Kohlbrink | Parkfläche am Kaufhaus Gebäude**

Der Gebäudebestand um den Parkplatz ist in gutem Zustand, entweder saniert oder dem Gebäudealter entsprechend, ohne sichtbaren Sanierungsbedarf.

Die städtebauliche Situation mit dem Parkplatz und dem Bachlauf ist nicht sehr ansprechend.

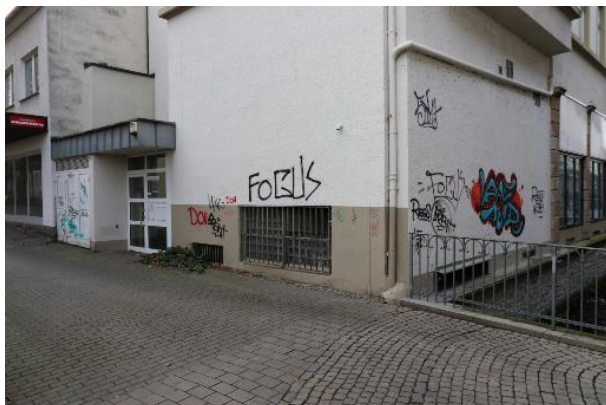
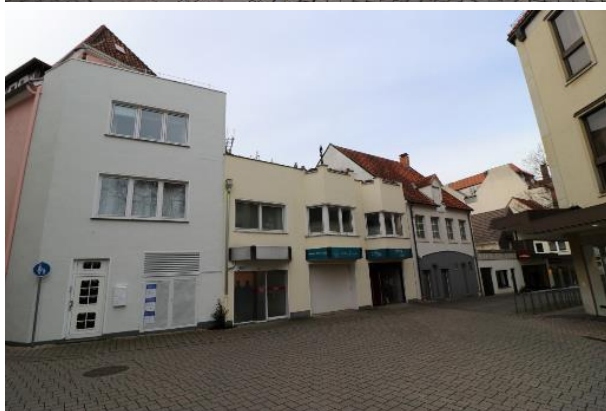
**25. Salzgasse | Rückseite Brüderstraße**

Insgesamt ein wenig ansprechender Straßenzug, entlang der rückwärtigen Gebäude der Kaufhäuser C&A. Sanierungsbedürftiger Gebäudebestand teilweise mit Leerstand. Relativ „leblose“ Straße.

Wenig ansprechender Stadtraum durch die Rückseiten der Gebäude mit Fluchttüren und abgeklebten Schaufenstern. Keine Gebäude mit Denkmalschutz.

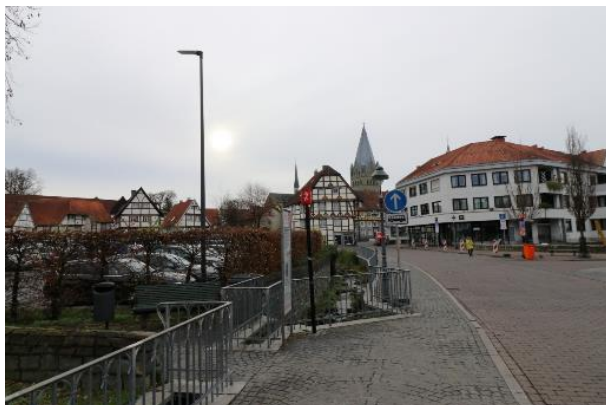
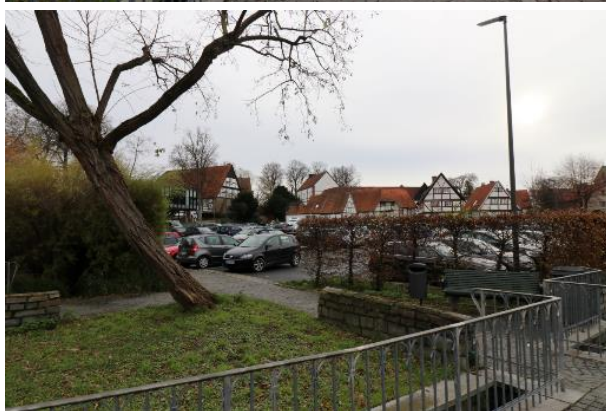
**26. Parkplatz: Am großen Teich | Weg dorthin**

Bebauung aus den 80er Jahren und Fachwerkhäuser, in grünem Umfeld ohne Sanierungsbedarf in gutem Zustand.

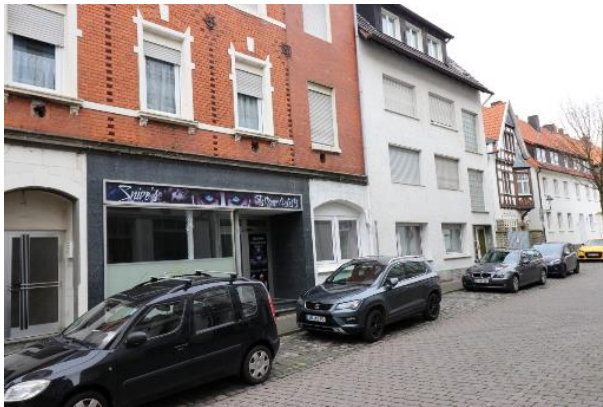
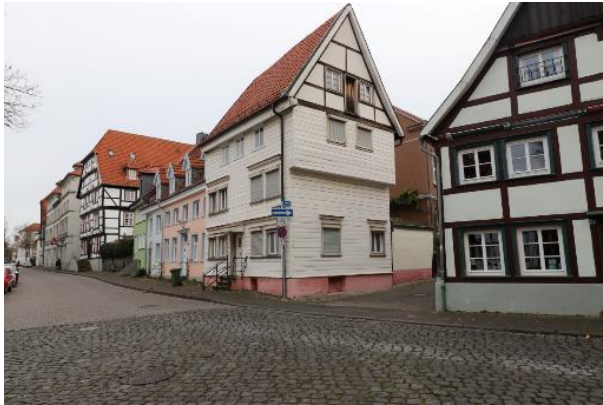
## 27. Osthofenstraße

Der Bauzustand der Gebäude in der Osthofenstraße ist tendenziell nicht gut. Es gibt Gebäude mit Sanierungsbedarf und auch Leerstände. Insgesamt eine wenig ansprechende Straße, obwohl auch einige Fachwerkhäuser vorhanden sind. Ein Gebäude (siehe Anhang) hat besonderen Sanierungsstau.

Funktionale und städtebauliche Mängel vorhanden – die stadtgestalterischen Mängel beziehen sich insbesondere auf die Fassadengestaltung und deren nicht baukulturell sensible Materialwahl – dies sollte bei zukünftigen Beratungen berücksichtigt werden.

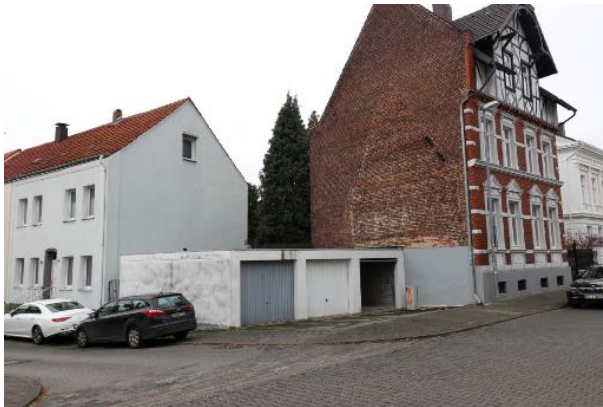
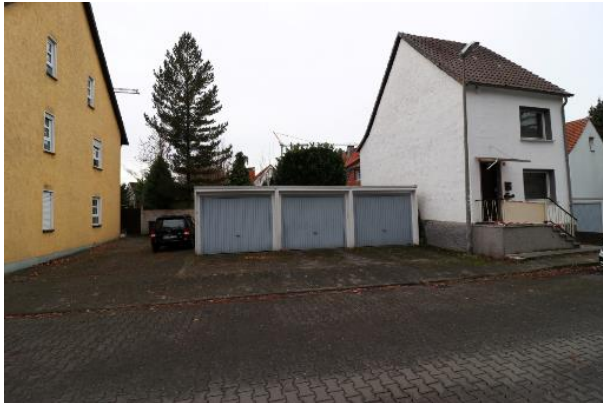
**28. Hoher Weg | An der Kreisverwaltung**

Die Bilder verdeutlichen, dass der energetische Zustand, auch der sanierten Gebäude, insgesamt schlecht ist (vor allem ungedämmte Fassaden/Außenwände) an der Seite, an der Gebäude angebaut waren

Städtebauliche Mängel sind erkennbar, vor allem an den Stellen, wo Baulücken mit Garagen bebaut wurden. In Bezug auf das Stadtbild ist in diesem Bereich insbesondere der hohe Versiegelungsgrad und der große Flächenbedarf in Bezug auf den ruhenden Verkehr sichtbar. Grundsätzlich ist hier vor dem Hintergrund des Stadtbilds, aber auch des Themas Klimafolgenanpassung zu prüfen, welcher kommunaler Handlungsspielraum besteht.

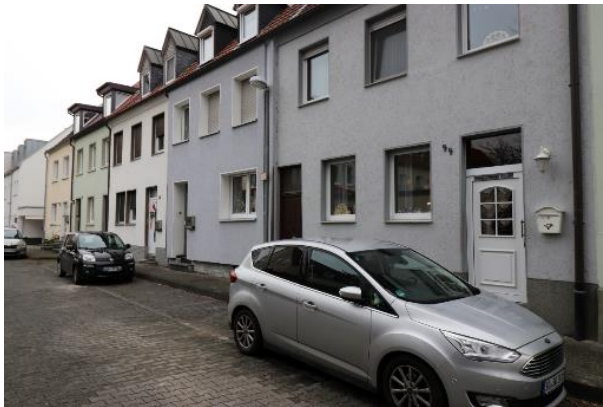
**29. Hoher Weg | Südliche Straßenverlauf**

Der Bauzustand der Gebäude ist sichtbar verbesserungswürdig. Schwerpunktmäßig handelt es sich hier um Gebäude aus den 50er Jahren.

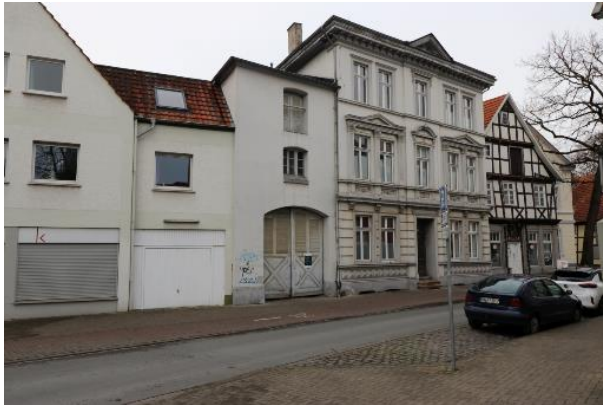
**30. Thomästraße**

Diese Straßenzeile kennzeichnet sich durch eine gemischte Baualters- und Gebäudestruktur. Fachwerkhäuser neben Gründerzeitbebauung und überformte Baulückenbebauung.

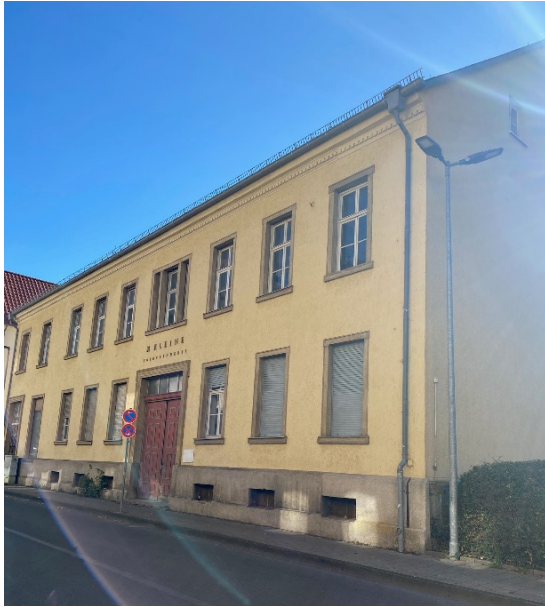
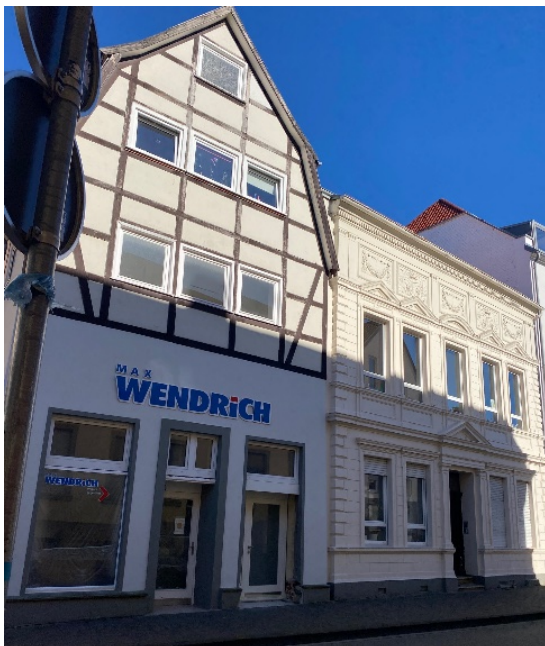
### 31. Grandweg

Der Bauzustand eines Gebäudes ist hervorzuheben (Adresse siehe Anhang). Das Gebäude aus den 20-er Jahren ist sanierungsbedürftig. Auffallend ist die unattraktive Fassadengestaltung.

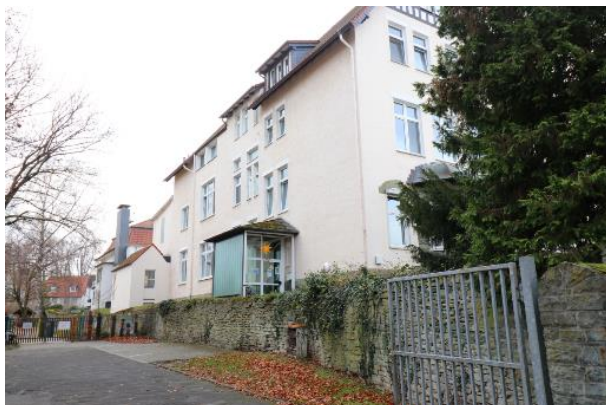
### 32. Haarhofsgasse

Gemischte Baustruktur, Baualter und Zustand. Meist Nachkriegsbebauung aus den 50er Jahren mit gleichen Grundrissen (Wiederaufbaugebäude).

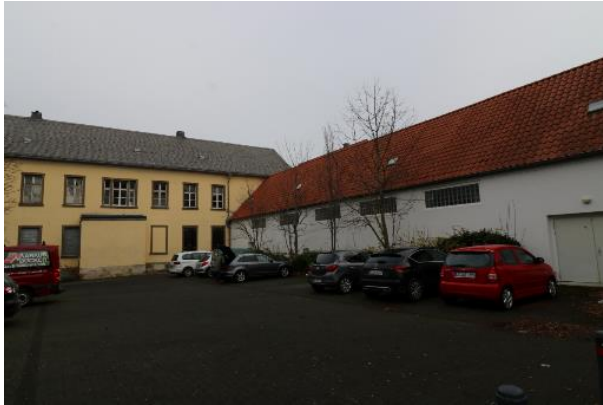
**33. Grandweg**

Überwiegende Einschätzung ist, dass es sich um einen Straßenzug mit einigem Sanierungsstau handelt. Die Eingangssituation in die Straße ist gestalterisch schlecht. Die Hinterhöfe machen keinen attraktiven Eindruck.

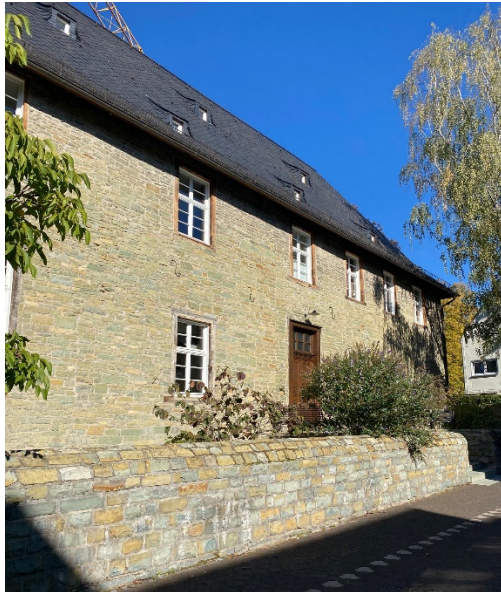
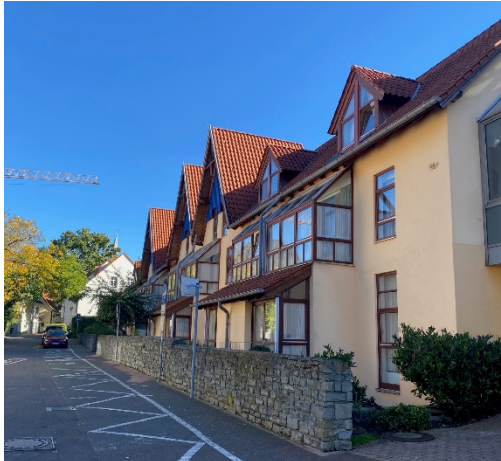
**34. Lütgen Grandweg**

Dominierendes Gebäude ist die Thoma Residenz. Der Bauzustand der Gebäude ist gut.

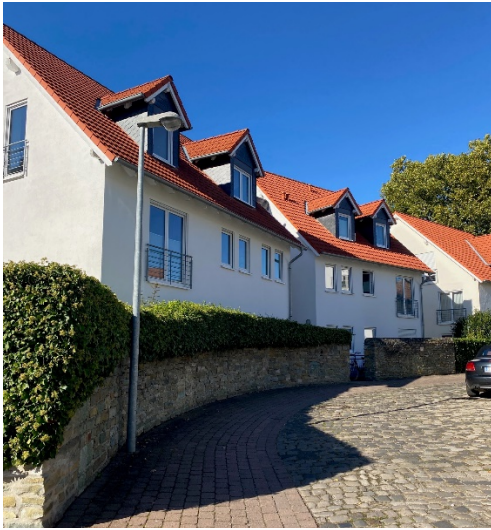
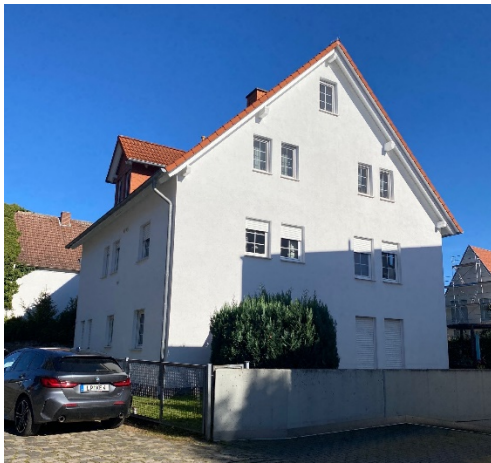
**35. Kleine Helle**

Straßenzug mit Gebäudebestand in sehr gutem Zustand.

Charakterisierend sind hohe Grünsandsteinmauern mit dahinter liegenden Gärten. Ein Handlungsbedarf in Bezug auf die Sanierung ist hier aktuell nicht zu erkennen.

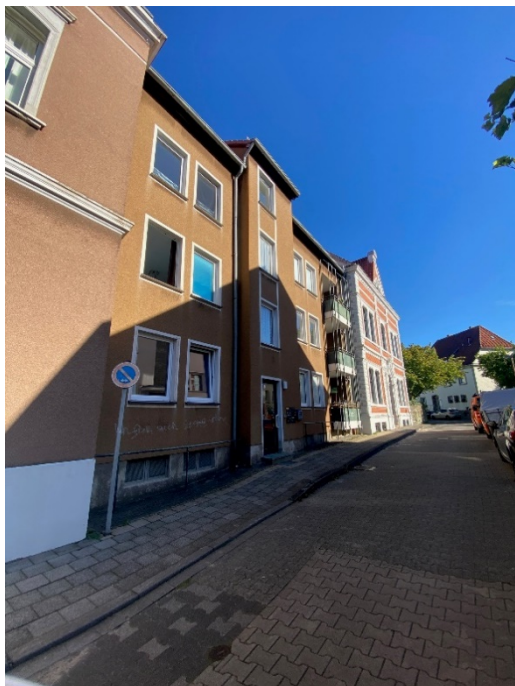
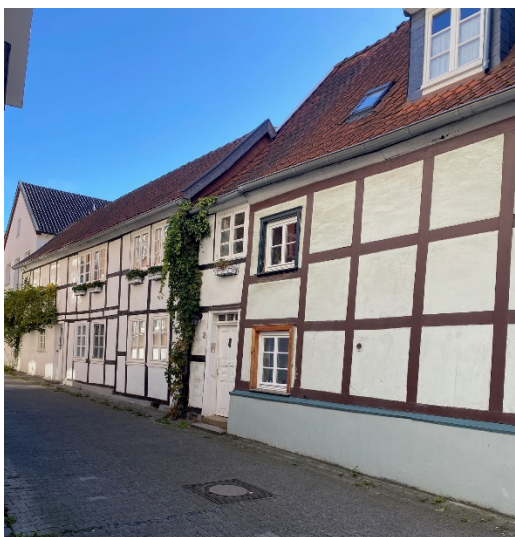
**36. Helle**

Zeilenbebauung in Wechsel mit Einzelgebäuden in unterschiedlichem Zustand von der Gestaltung und dem Sanierungsstand. Bandbreite geht von in sehr gepflegtem Zustand bis gepflegt.

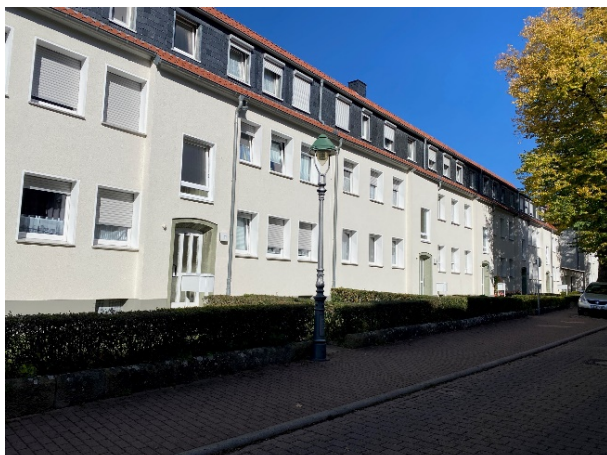
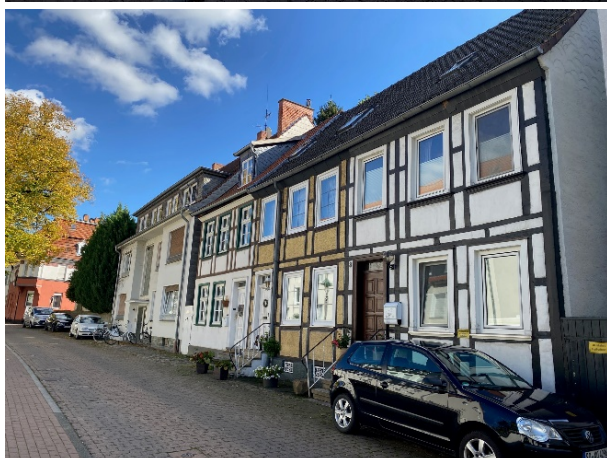
**37. Düsterpoth**

Der Bauzustand der Gebäude ist in einem sehr guten Zustand. Im Süden dominieren sanierte Fachwerkbauten.

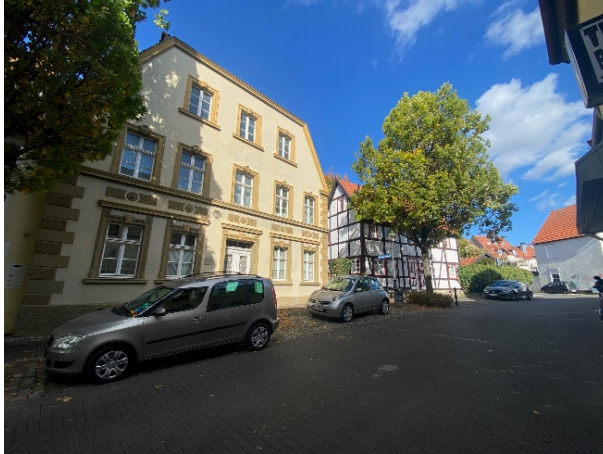
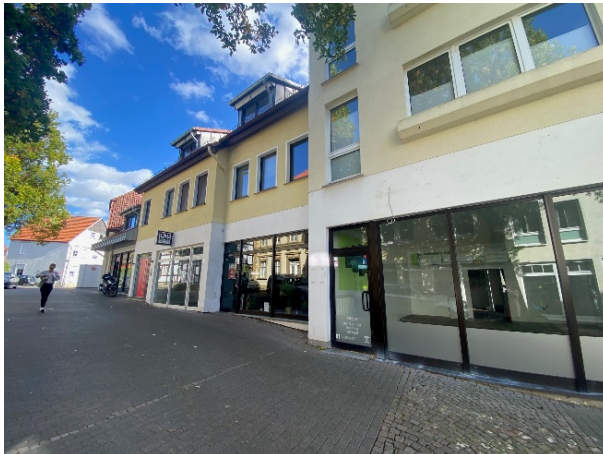
**38. Stiftstraße**

Gebäudebestand wird geprägt durch einige Gebäude der Jahrhundertwende. Die Sanierung erfolgte in einigen Fällen gestalterisch nicht sehr ansprechend. Insgesamt kann die Bausubstanz aber als gut bezeichnet werden.
