**STADT SOEST | VORBEREITENDE  
UNTERSUCHUNG (VU)  
GEM. § 141 BAUGB FÜR DIE ALTSTADT**

**ERGEBNISBERICHT**

12. Januar 2023

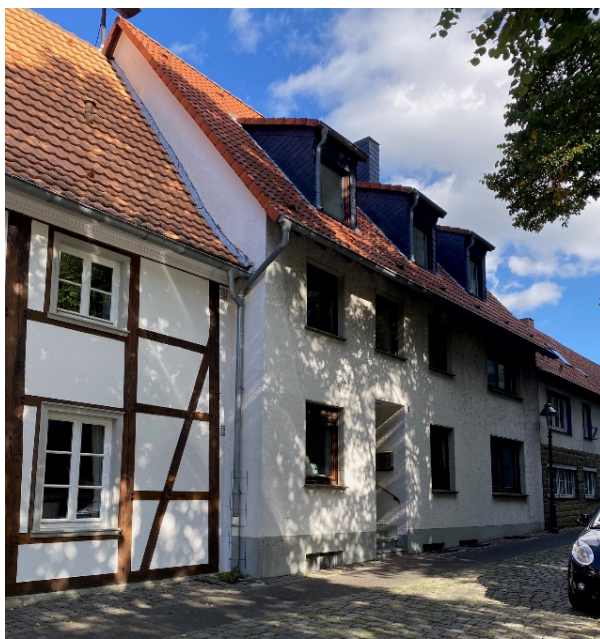
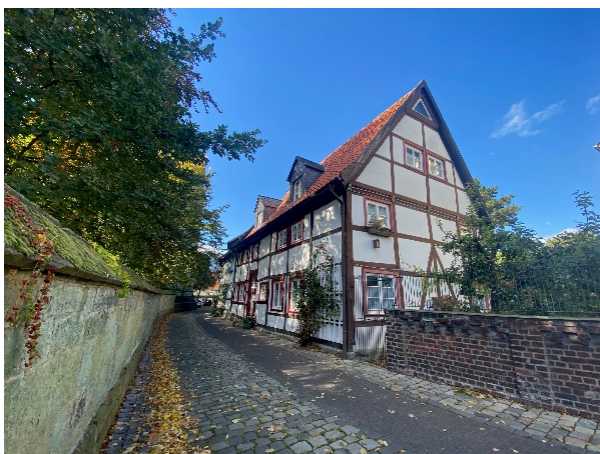
### 39. Am Wiesenkirchhof

Der Bauzustand der Gebäude ist sehr gut. Es handelt sich überwiegend um sanierte denkmalgeschützte Fachwerkhäuser.

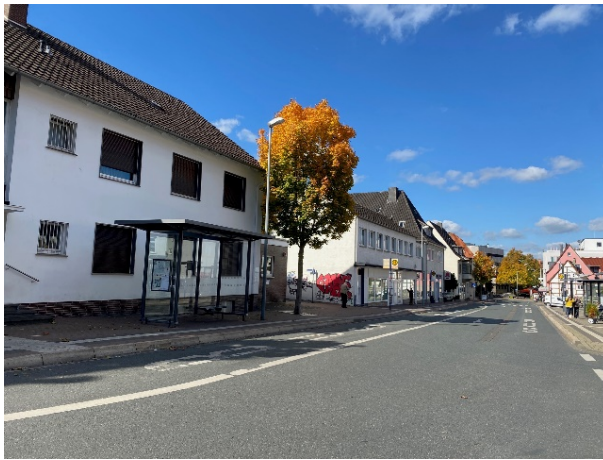
**40. HansasträÙe | Parkhaus | Busbahnhof**

Der Bauzustand der Gebäude ist augenscheinlich relativ gepflegt und in einem durchschnittlichen Zustand zu beschreiben mit

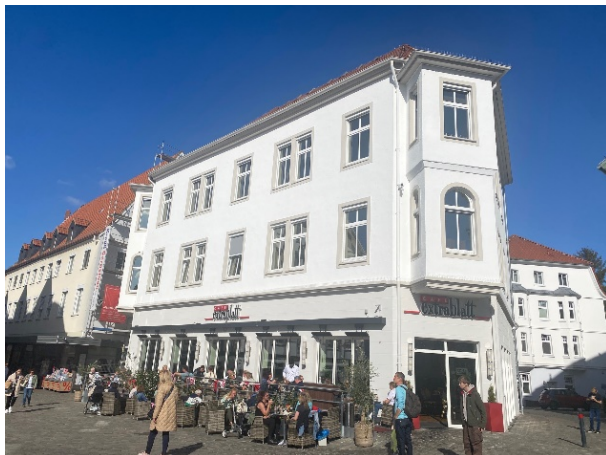
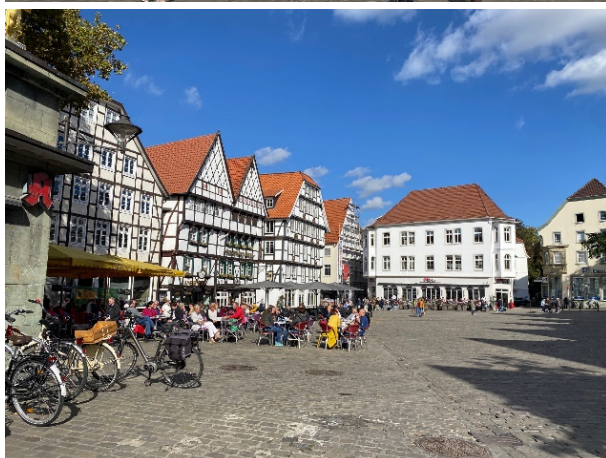
## 41. Marktplatz

Der Bauzustand der Gebäude ist jeweils dem Bualter entsprechend und solide. Augenscheinlich keine erheblichen Mängel erkennbar.
